**Afdeling 82.**

Referat fra ekstraordinært afdelingsmøde den 25. marts 2024, kl. 19.00. vedr. godkendelse af helhedsplanen på Rævdalsparken

## Tilstandsrapport

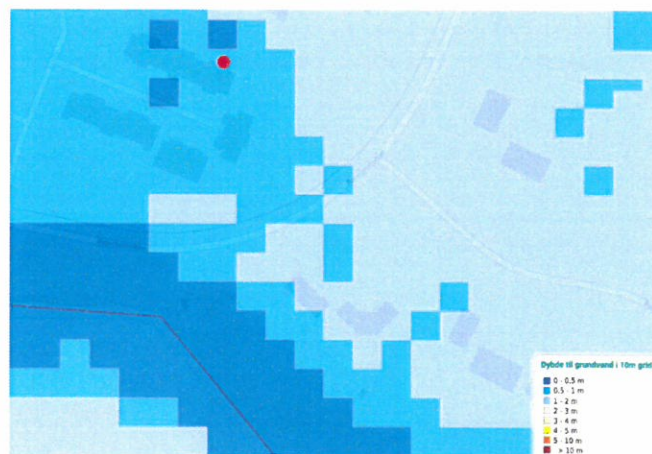
Udklip fra "hydrologiske informations- og prognosesystems hjemmeside" der viser dybden til grundvandet i området.  
Lejlighed nr. 22

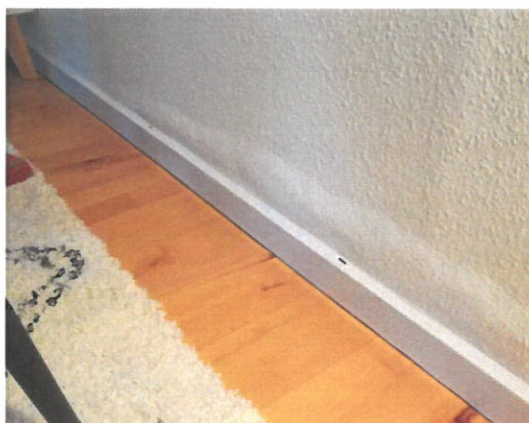
Forhøjet fugt i indvendige skillevægge i nr. 26
